# **Sanierung eines Pfarrhauses**

Günter Häußler, Evangelische Kirchengemeinde Isny

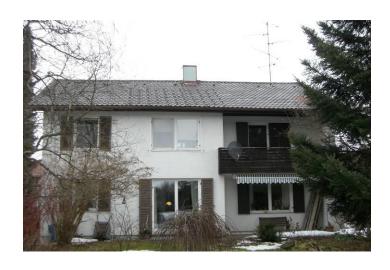
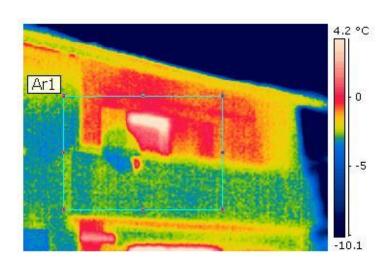
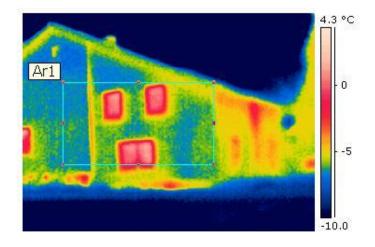
### **Schwachstellen**

- Balkonbereich
- Fenster
- Sockel Alt- und Anbau
- Bauteilübergänge:
  - Rücksprung Westwand

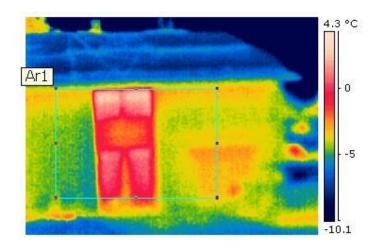
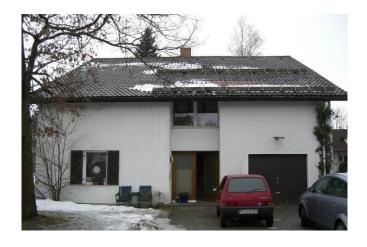
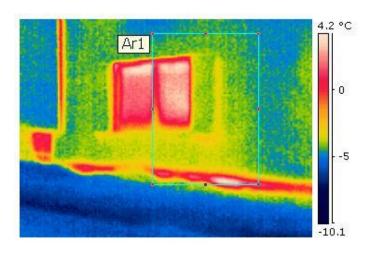
#### Größte Schwachstellen

- Eingangsbereich mit Rücksprung
- Fenster
- Sockel Alt- und Anbau
- Innenliegende Garage

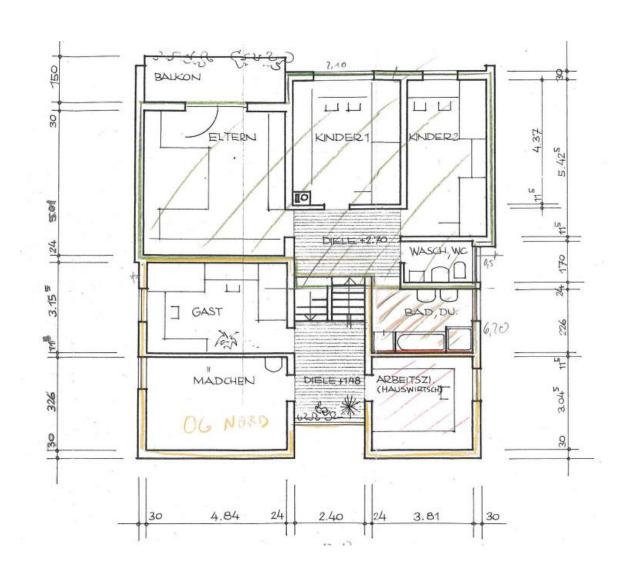
Grundriß OG: Viele Vor- und Rücksprünge

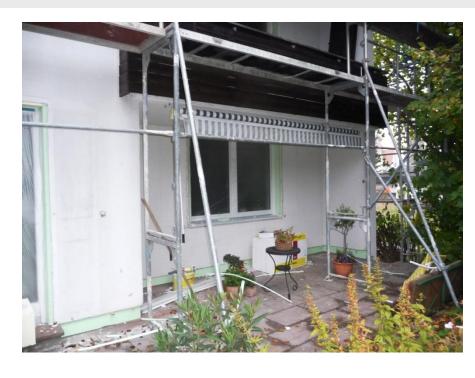
Mineralwolle-WDVS 5cm im Bestand wurde erhalten

# WDVS Südseite Bestand – Perimeterdämmung neu

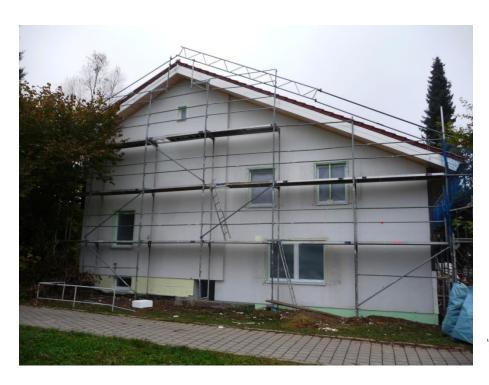
Ostfassade 5cm Mineralwolle-WDVS im Bestand wurde erhalten

### WDVS Ostseite Bestand – Perimeterdämmung neu
